АНАЛИЗА СТАЊА ОЗНАКА ЗАШТИТЕ КОД ВИЉУШКАРА

ANALYSIS OF THE STATE OF SAFETY SIGNS IN FORKLIFTS

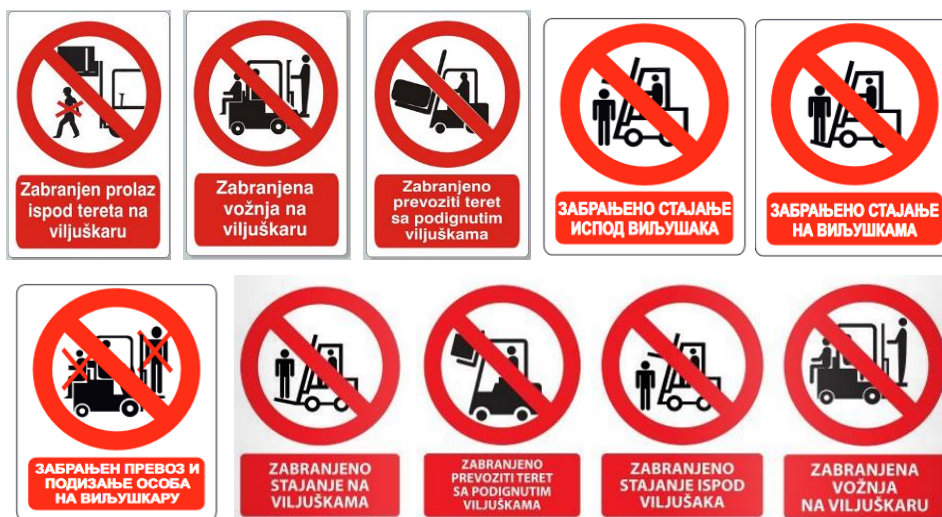
Слика 1. Примери ознака забране на виљушкару

Ознака забране је ознака која забрањује поступање које може довести до настанка опасности или опасне појаве; округлог је облика са црним пиктограмом на белој подлози, оивичен црвеном бојом и са црвеном попречном линијом. [6] Примери ознака забране намењени за виљушкаре, који су доступни на домаћем тржишту дати су на слици 1.

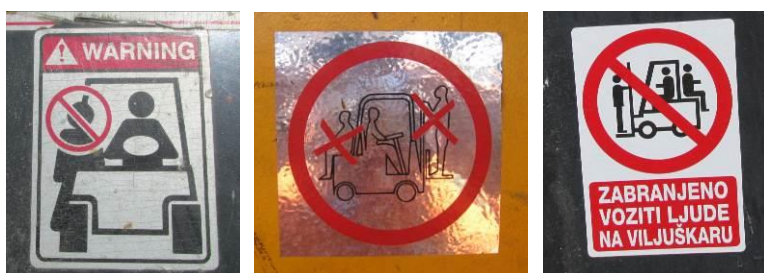
Слика 3. Примери ознака забране - забрањено превозити и подизати људе на виљушкама и виљушкару (сопствени извор)

Возачу виљушकारа забрањено је да подиже и превози људе на виљушкама и виљушкару, јер „виљушкар није такси возило“. Примери неоштећених налепница – знакова забране подизања и превозења других лица на виљушкама и виљушкару на анализираним виљушкарима приказани су на слици 3. Ознака забране на слици 3/лево је постављена (налепљена) на виљушкару поред управљачког места – седишта, док се ознаке на слици 3/средина и десно налазе на јарболу виљушकारа.

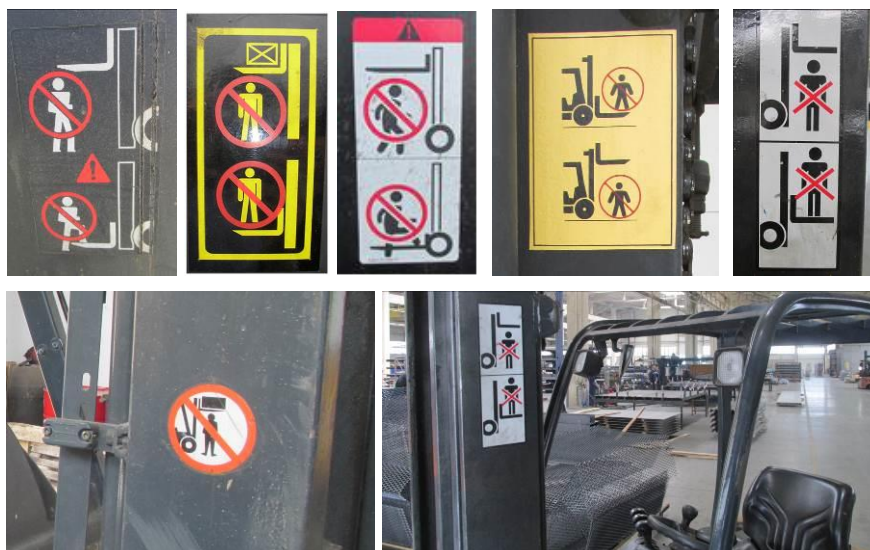
Слика 4. Примери ознака забране - забрањено стајање на/испод виљушки (сопствени извор)

Забрањено је пролажење и задржавање испод подигнутих виљушки, иако на њима нема терета. Када је висина дизања већа од 2 m потребно је поставити натпис, који се лако уочава у циљу упозоравања да је забрањено задржавање испод терета. Забрањено је стајање на терету или на виљушкама, као и скакање на виљушкар или искакање с њега за време вожње. Примери неоштећених налепница – знакова забране стајања на/испод виљушки на анализираним виљушкарима приказани су на слици 4. Све налепнице – знакови забране на слици 4 су постављене на видном месту на јарболу виљушकारа.
